Una solución económica para reforzamiento de columnas de concreto

Por Mo Ehsani

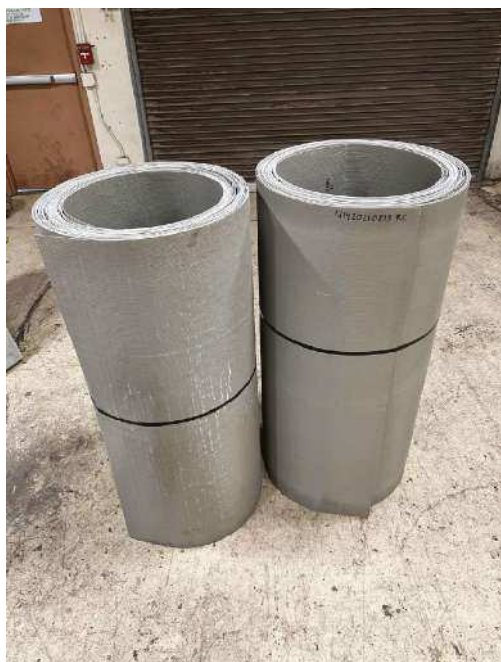
Fig. 1: Laminados FRP hechos de hojas de fibra de carbono o fibra de vidrio de hasta 9 pies de ancho, saturada con resina y probado a través de una prensa

Hace más de una década, un nuevo tipo de laminado FRP (PileMedic®, que se muestra en la Fig. 1) se introdujo para aplicaciones de refuerzo de columnas o pilotes y tuberías.² Estos laminados se producen con equipos especialmente diseñados donde las hojas de carbono o tejido de vidrio hasta 9 pies (2,7 m) de ancho son saturados con resina y se pasan a través de una prensa que aplica calor y presión uniformes.

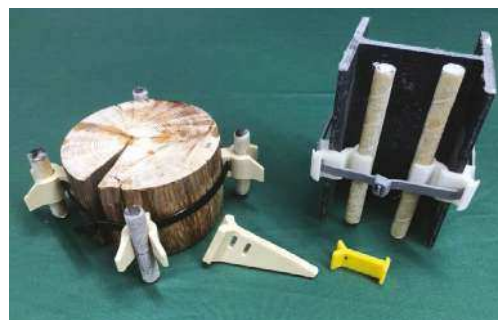
Fig. 2: Separadores que pueden ser utilizados para formar la carcasa y colocar las barras longitudinales

- La resistencia se puede probar antes de la instalación, lo que asegura al ingeniero de diseño que se cumple con la resistencia especificada, eliminando los retrasos en las acciones correctivas;
- Las reparaciones pueden ser completadas mucho más rápido en campo;
- El número y patrón de las capas de tejidos en los laminados se pueden ajustar para producir una variedad infinita de productos personalizados que pueden ahorrar significativamente tiempo y dinero en la construcción;
- Son usados para construir un encofrado estructural fijo alrededor de la columna, creando un espacio anular que puede ser rellenado con concreto y barras de refuerzo³ y proporcionar refuerzo de cortante y confinamiento para la columna
- Los espaciadores especialmente diseñados⁴ para mantener las barras de refuerzo longitudinales en su lugar y para ayudar a crear un armazón alrededor de la columna (Fig. 2).

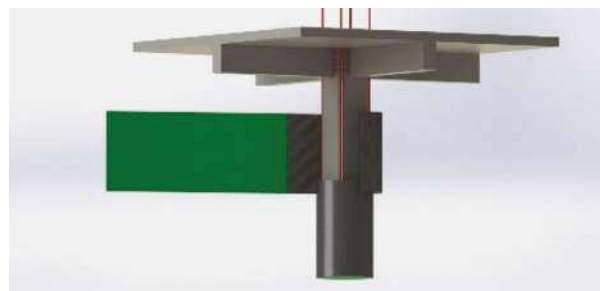
Fig. 3: Instalación de laminados alrededor de la columna para crear una carcasa

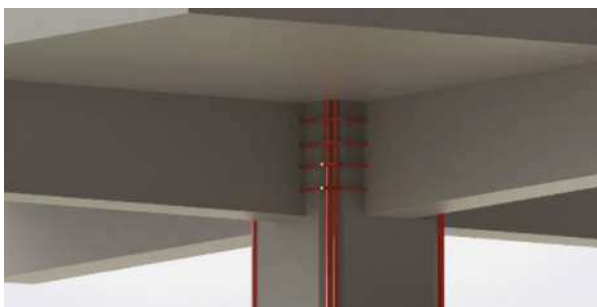
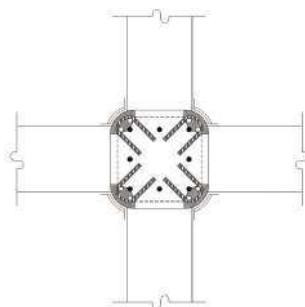
Fig. 4: Detalle de amarres laterales para las barras longitudinales dentro de la longitud de la viga

La rehabilitación del marco, especialmente en regiones sísmicas, requiere atención a la zona de unión viga-columna. Una opción es anclar con epoxi los tirantes de acero en el núcleo de la columna para brindar apoyo contra la flexión de las barras longitudinales de la columna recién instaladas (Fig. 4). Esta región se puede revestir posteriormente con concreto y con refuerzo adicional. Tales ampliaciones se encuentran normalmente dentro de la longitud de la viga y pueden permanecer invisibles por encima del techo.

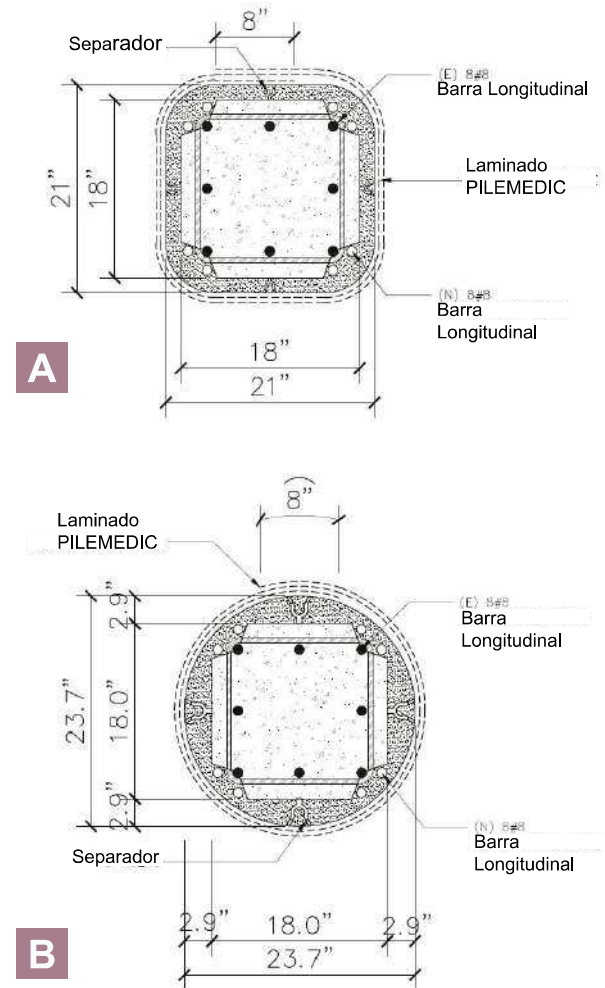
Fig. 5: Readaptación de una columna de hormigón de 18 x 18 in: (a) Opción 1; y (b) Opción 2

En este caso, la columna de 460 x 460 mm (18 x 18 pulg.) se amplía a una columna de 533 x 533 mm (21 x 21 pulg.) (Fig. 5(a)). Se ha utilizado un laminado de vidrio FRP biaxial para crear un revestimiento de dos capas alrededor de la columna.

Si, además de mejorar la capacidad de flexión, también se desea un mayor aumento en la capacidad de la carga axial de la columna, es mejor cambiar la columna a una sección circular (Fig. 5(b)). Debido a que el confinamiento es una función de la rigidez de la cubierta, se puede usar un laminado de carbono en lugar del laminado de vidrio que se usaba anteriormente. Un círculo con un diámetro de 23,7 pulg. (600 mm) tiene la misma área que la columna de 21 x 21 pulg. utilizada en la Opción 1, es decir, la dimensión de la reparación para ambas opciones es la misma. Sin embargo, la combinación de la geometría circular y la envoltura con el laminado de carbono más rígido y resistente da como resultado un

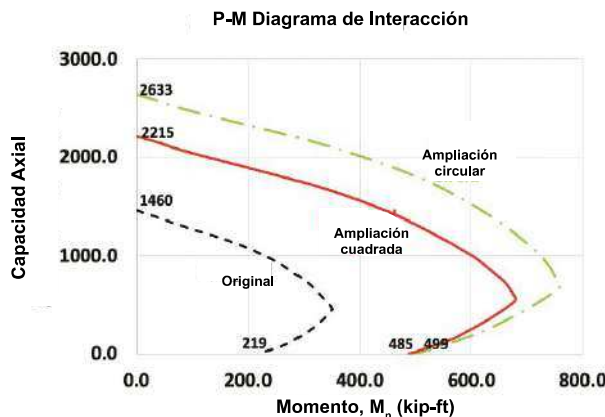
Fig. 6: Diagrama de interacción de las columnas original y readaptada. La línea roja representa la opción 1, mientras que la línea verde representa la opción 2

Se ha calculado el diagrama de interacción de la columna rehabilitada y se muestra en la línea roja continua de la Fig. 6, suponiendo que la resistencia de la lechada es de 27,6 MPa (4000 psi). La capacidad de la carga axial de la columna aumenta en un 51%, de 1460 a 2215 kip (de 6500 a 9850 kN). La capacidad de la carga a la flexión también aumenta un 220%, de 215 a 485 kip·ft (de 291 a 657 kN·m). Por lo tanto, el coeficiente de resistencia a la flexión para el armazón adaptado es de

La resistencia a la compresión del concreto no afecta significativamente la resistencia a la flexión de la columna. En este caso, la columna reacondicionada tiene una capacidad de flexión de $M_n = 499 \text{ kip}\cdot\text{ft}$ (676 kN·m), que es un poco más alta que en la Opción 1. Sin embargo, como se muestra en el diagrama de interacción (Fig. 6), la resistencia axial la capacidad de la columna confinada aumenta considerablemente. En este caso, se logra un aumento del 80% con respecto a la columna original y un aumento del 19%, en comparación con la Opción 1 con una carcasa cuadrada con laminado de vidrio.
